# אין אפשרות אחרת

## כאשר כריתה יזומה בשטח היא הכרחית

המאמר פורסם בגיליון JEMS- 6/16, תורגם ונערך ע"י איתי טילינגר-

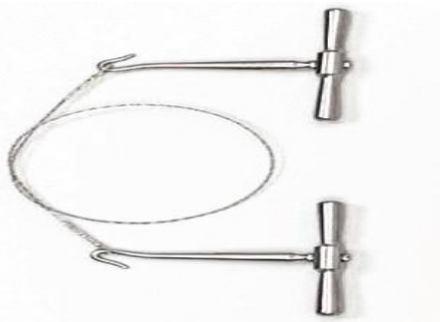
**חוט הגיגלי הינו אוסף חוטים  
בגדלים וסוגים שונים מסובבים  
יחד מתוך מטרה ליצור שטח  
פנים משתנה לצורך החיתוך**

הטיביה והפיבולה היו משימה קשה. על מנת לחתוך דרך עצמות בוצע שימוש בחוט בעל שיני מסור {בשם GIGLI} בשילוב מסור קטן לחיתוך מתכת. חוט הגיגלי הינו אוסף חוטים מסובבים ביחד במטרה ליצור שטח פנים לא אחיד שיסייע בחיתוך. החוטים מחוברים לידיעות בשני הצדדים שנועדו להזיז את החוט קדימה ואחורה במטרה לחתוך את העצמות. לאחר שהעצמות נחתכו, שאר חלקי הרקמה הרכה נחתכו בעזרת סקלפל.
